DER SCHIFFSFUND VON ALTENWÖRTH

3. TEIL: DAS SCHIFF.

BESTANDSAUFNAHME - REKONSTRUKTION - MUSEALE AUFSTELLUNG

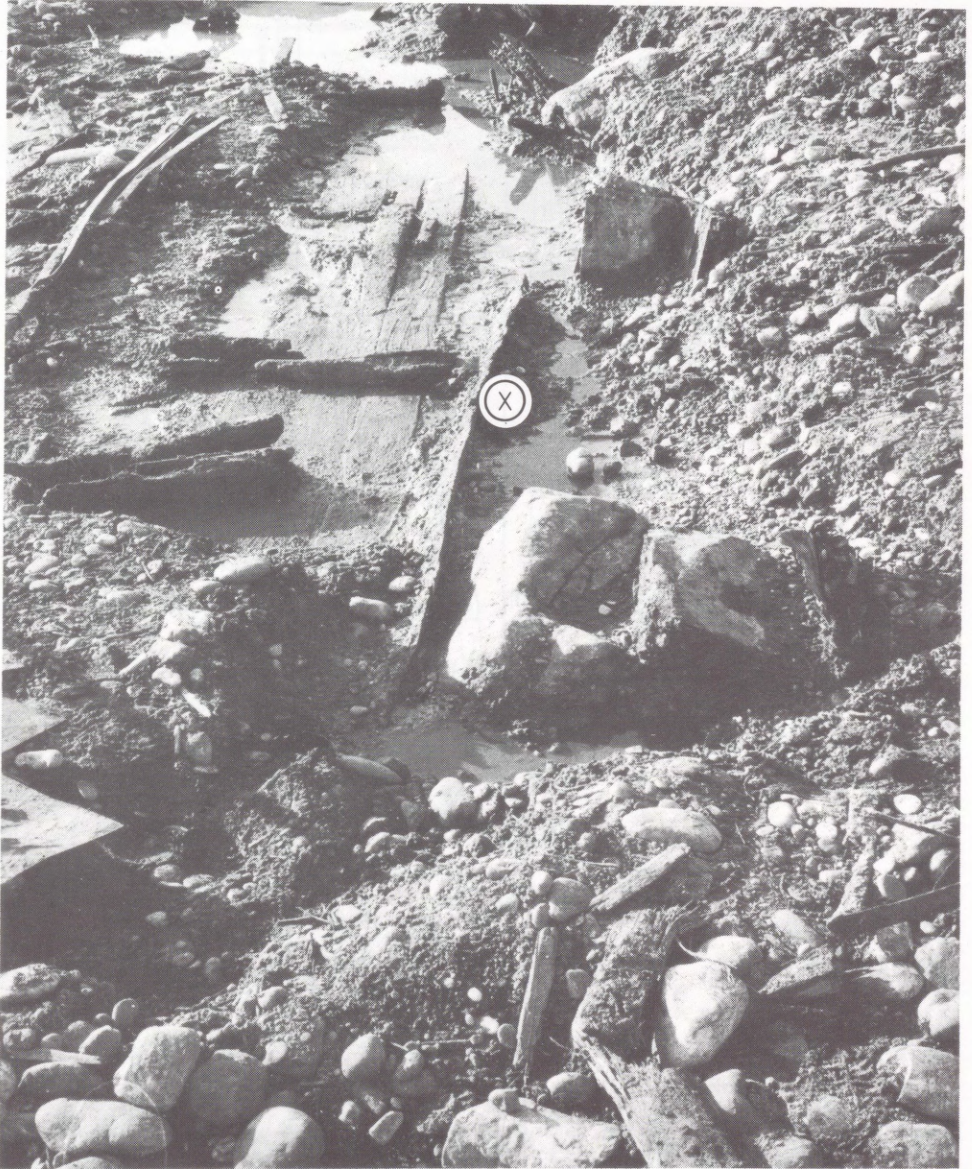
Abb. 1

Die Fundstelle nach der Freilegung

Es ist eine sehr filigrane Bauweise ersichtlich, der in situ erhaltene Rest eines Ichsen-Ladens (*) erscheint außerordentlich schwach. Die quer über den Boden liegenden Hölzer, zum Teil Reste von Kipfen, befinden sich nicht mehr in ursprünglicher Lage. Ein Felsbrocken im Flußgrund hat den Schiffboden durchstoßen. Vgl. Abb. 2.

Bei den vorhandenen Kipfen sind die Wurzelenden (Kipfhörndl, Kipfschweif) durch das Schottergeschiebe des Flusses stark erodiert und nur bis zu maximal 25 cm Länge erhalten. Dadurch war die Feststellung der Wandneigung des Schiffes sehr erschwert. Jedoch konnte eine mögliche mittlere Neigung durch Interpolation angenommen werden (Abb. 3), die durch den in situ vorgefundenen Rest eines Ichsenladens bestätigt wurde (Abb. 1).

relativ geordnet auf den Bodenladen zu liegen schienen (Abb. 1), konnten sie lagemäßig nicht mehr verbindlich lokalisiert werden.

Bei der Freilegung konnte nur ein einziger Ichsenladen aufgefunden werden. Er befand sich in situ und stammt aus dem geraden Schiffsteil (s. Abb. 1). Dieser Laden wurde auch in die museale Rekonstruktion einbezogen. Da jedoch die Rekonstruktion nur die Schiffsprora darstellt, mußte er ihrer Form entsprechend gebogen werden und ist somit nicht an der originalen Stelle eingebaut.

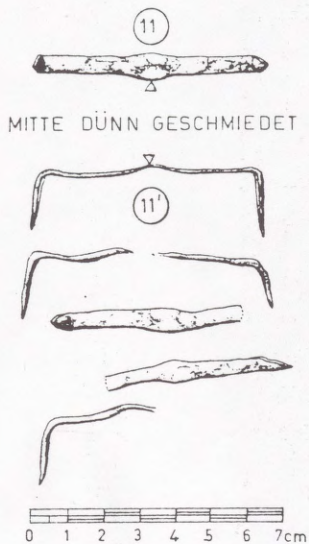
Abb. 14

Das einzige komplett erhaltene Klumpel aus dem Schiffsrumpf und die aufgefundenen Bruchstücke.

Infolge der mangelhaften Befestigung im Holz sind fast alle Teile der zugehörigen Schoppung verloren gegangen.

Die Klampfeln des Altenwörther Schiffes sind an dieser Schwachstelle in der Mitte abgerostet, was zuerst zu dem irrigen Schluß führte, sie wären nur halb so groß gewesen. Erst die Auffindung des kompletten Stückes sowie die Identifizierung der ursprünglichen Klampfel-Löcher mit dem einen darin steckenden Rest einer Klampfel-Spitze klärte den Irrtum auf.
